# LA RESTAURATION DE LA RAMPE DE L'EMPEREUR À L'OPÉRA GARNIER

AUTEURS : FLORENT MERLE, CHEF DE PROJETS, OPPIC - PASCAL PRUNET, ARCHITECTE EN CHEF DES MONUMENTS HISTORIQUES - MICHEL MOUSSARD, CONSULTANT GÉNIE CIVIL, ARCADIS

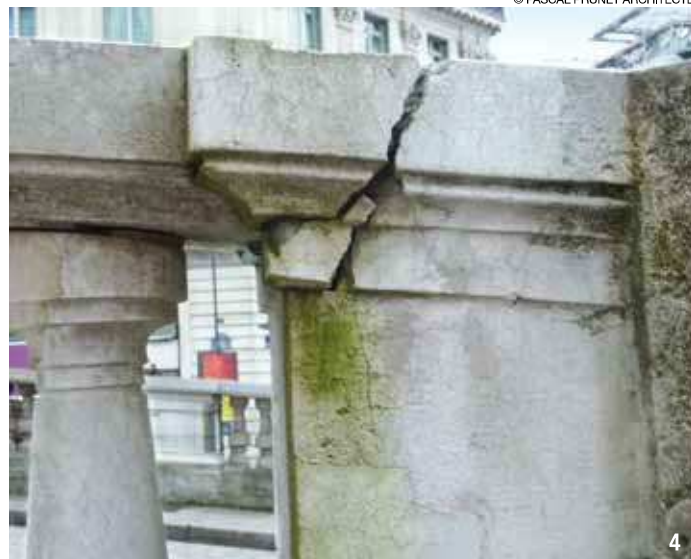
4

3- Façade Ouest.  
4- État de dégradation avant travaux.

- Dévers du mur extérieur ;
- Fracturation des pierres de parement avec épaufures importantes et présence de croûtes noires (gypse) surtout dans les parties basses ; nombreuses reprises anciennes, bouchons et ragréages et rejointoiements au ciment ;
- Altération et décollement des joints, peut-être liés à des réactions gonflantes ciment-plâtre<sup>(2)</sup> ;
- Désorganisation des balustrades malgré la pose d'agrafes en bronze, fractures au niveau de la lisse haute, résultant du glissement des celles-ci et de la corniche rampante sur leurs plans d'assise inclinés, mouvement de poussée au vide accentué et/ou provoqué par le dévers des murs et ouverture

- Dégradation des sols pavés et trottoirs, tassements et ouvertures des joints, infiltrations d'eaux pluviales ;
- Dégradation des voûtes et arcs, mais sans déformation, désagrégation des mortiers de joint notamment au niveau des reins, au contact des murs et contreforts intérieurs sous l'effet de l'humidité et des eaux de percolation, corrosion des tirants.

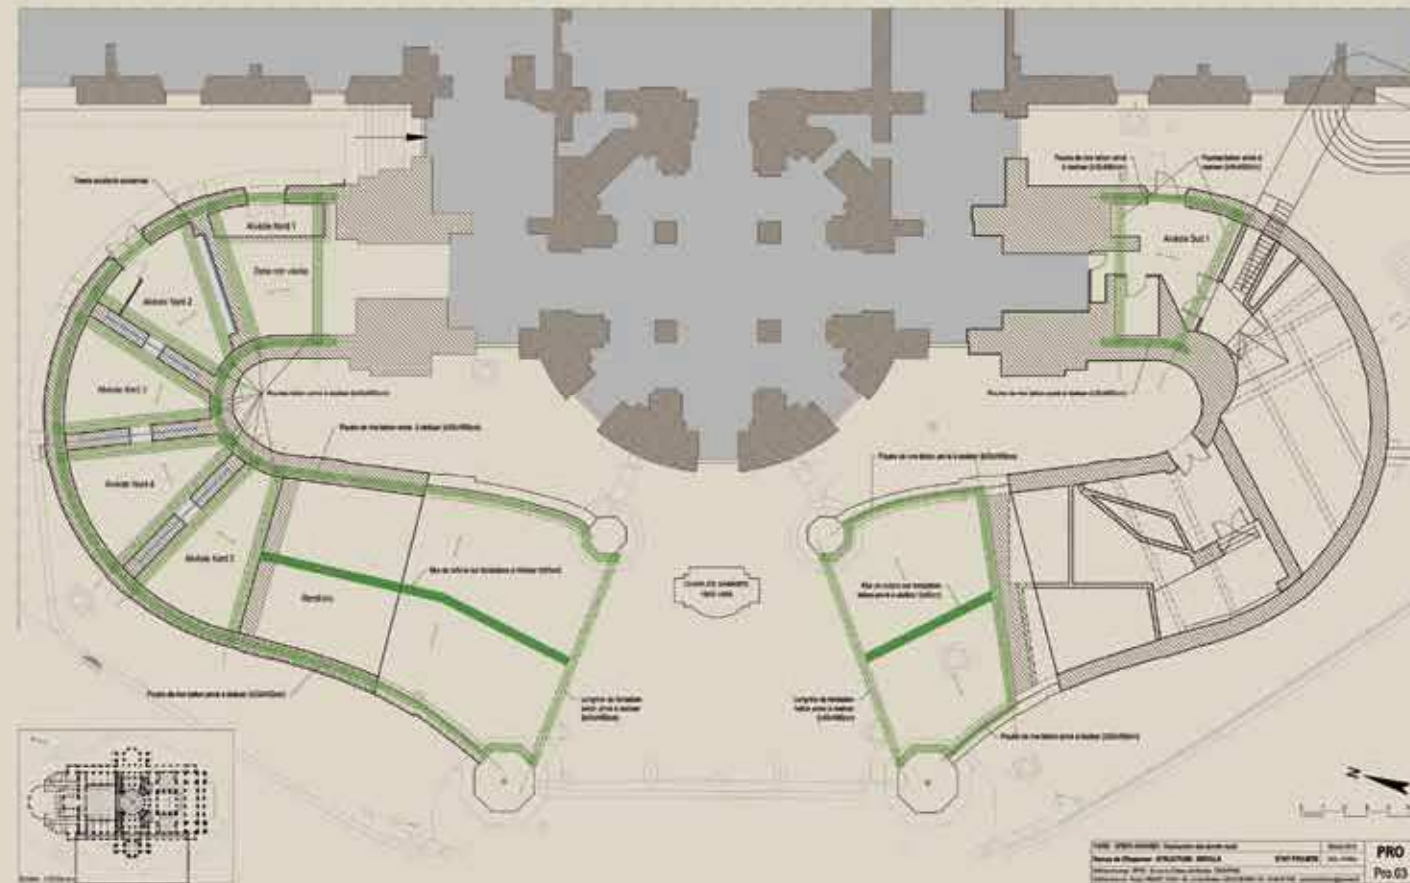
7

**7- Implantation des nouvelles structures.**  
**8- Coupe sur poutre rayonnante.**

Afin d'assurer au mieux la pérennité de l'ouvrage, les structures porteuses en briques ont été remplacées par une dalle, reposant sur des poutres de rive et des poutres rayonnantes au droit des murs de refends, l'ensemble étant réalisé en béton armé.

Cette dalle permet de répartir les charges et de les reporter directement au droit des murs latéraux, déchargeant ainsi les voûtes. Elle sert également de chaînage pour les murs latéraux et apporte de la rigidité à l'ensemble de la structure.

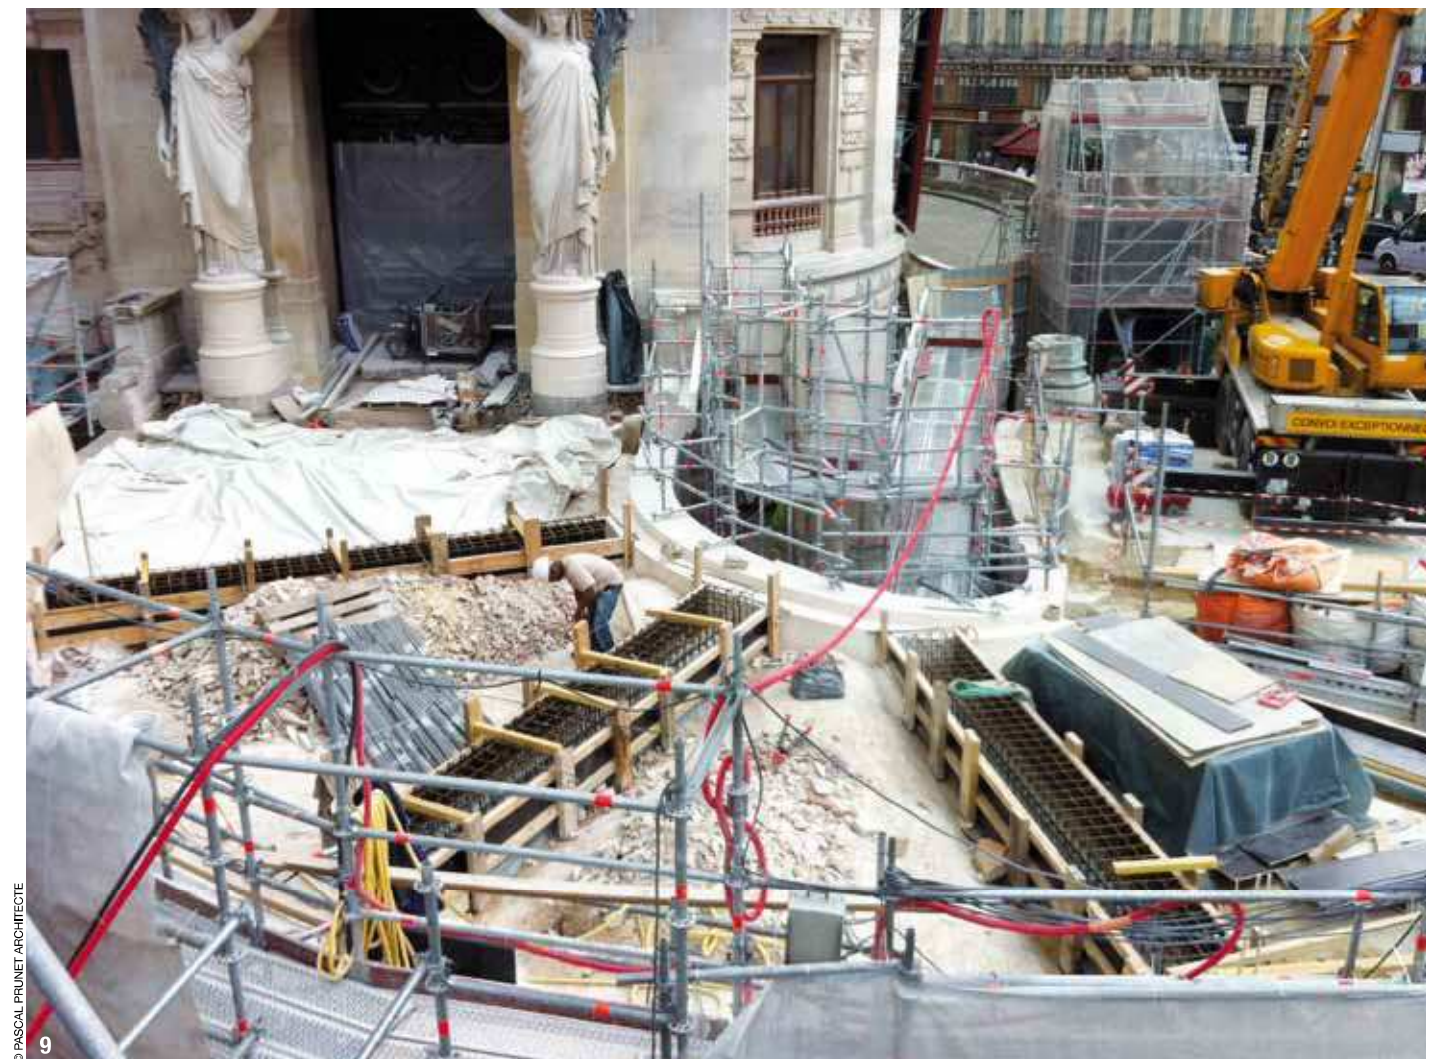
9

**9- Fabrication des poutres rayonnantes.**

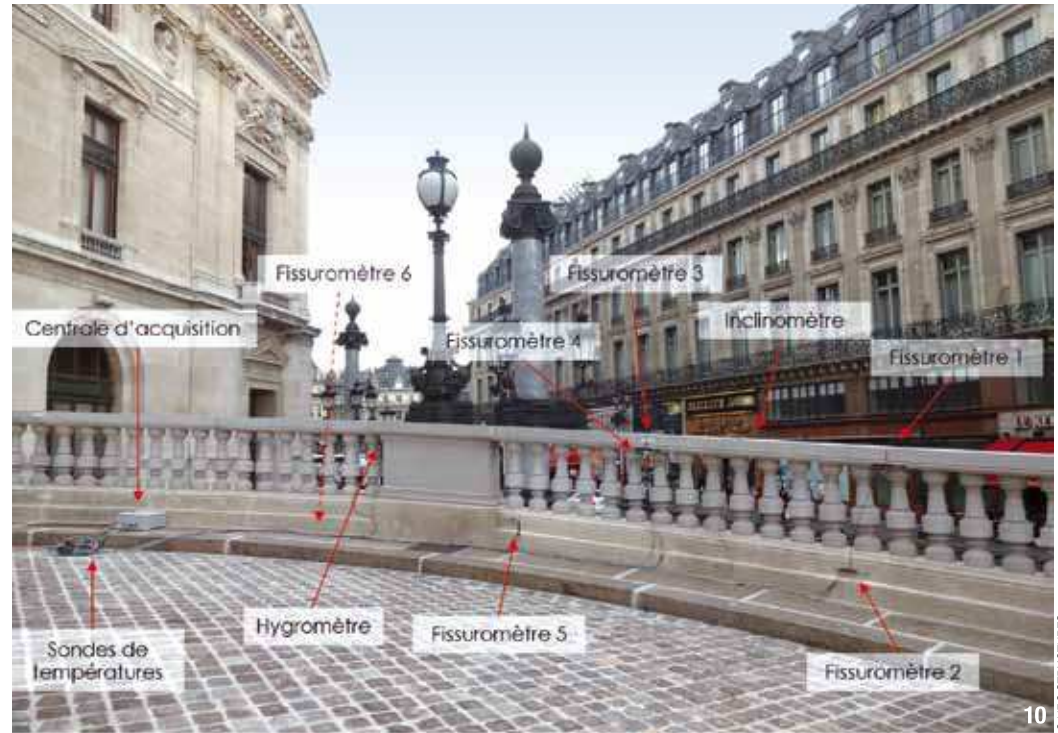
10 © UBC STRUCTURES

### 10- Implantation des capteurs. 11- Corrélation entre variations de température et déformations.

$1,4/0,3 = 4,6$ , ce qui est cohérent avec la différence constatée entre les ouvertures de joints au niveau des limons, millimétriques, et les ouvertures de joints au niveau des mains courantes, de l'ordre du centimètre. Afin de confirmer ce diagnostic une campagne de mesures a été mise en œuvre à partir du mois de juin 2014, avec la pose dans la partie supérieure de la rampe Sud, le long du limon extérieur, de six fissuromètres, d'un inclinomètre, d'un hygromètre et de deux sondes de température de surface, l'ensemble étant relié à une centrale d'acquisition (figure 10). Ce dispositif a été complété fin août 2014 par la pose de deux fissuromètres et de cinq sondes de température, le long du limon intérieur situé en face de la zone déjà instrumentée. De juin à novembre 2014 les mesures ont été regroupées dans 24 relevés hebdomadaires.

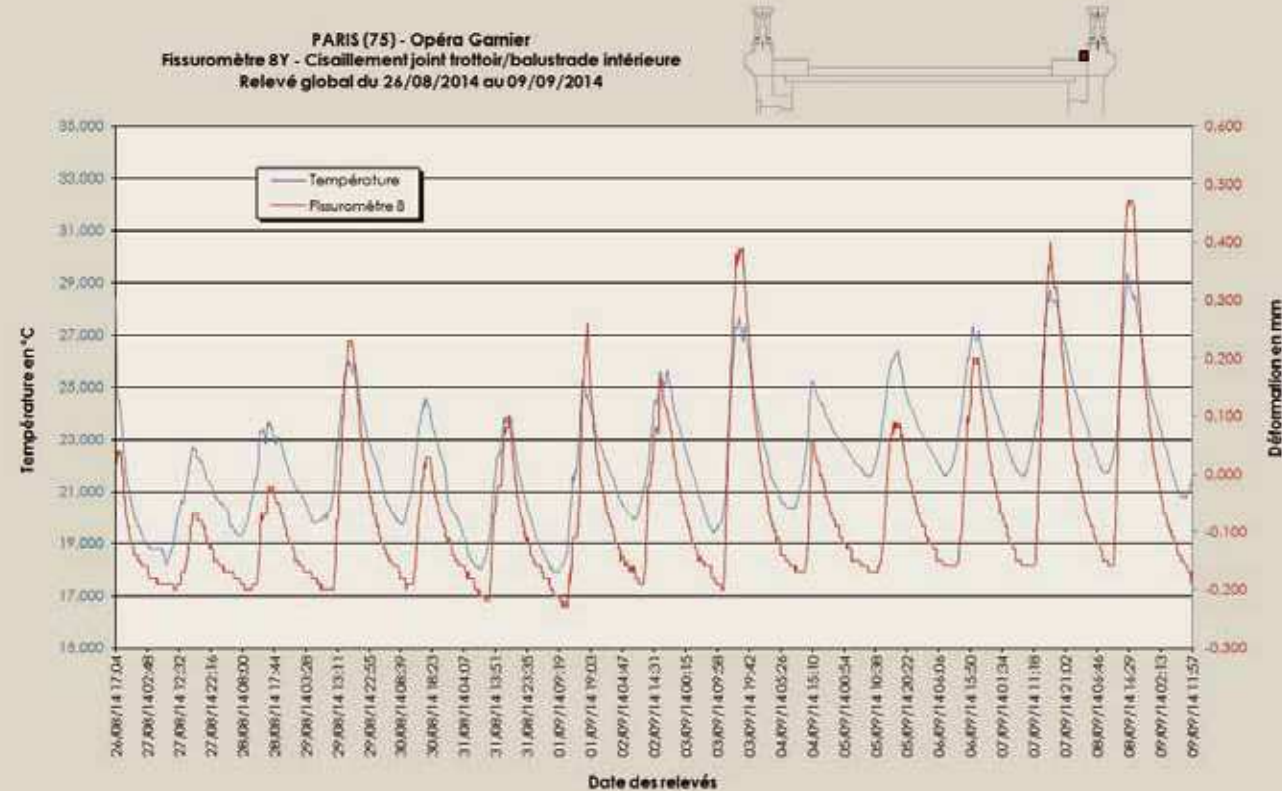
11 © UBC STRUCTURES

Fin avril 2014 des désordres ont été constatés à la périphérie des rampes Nord et Sud. Il s'agissait de glissements millimétriques vers l'extérieur des limons de couronnement des murs latéraux, se traduisant par des écaillages en tête des murs et d'ouvertures de joints dans les limons et dans les mains courantes des balustrades. Ces désordres concernaient l'ensemble des limons intérieurs et extérieurs, mais étaient particulièrement accentués dans la partie supérieure des limons extérieurs de la rampe Sud. Les ouvertures

de joints étaient de l'ordre du millimètre dans les limons et plus proches du centimètre dans les joints des mains courantes. L'observation de ces désordres a conduit à un diagnostic les attribuant à des dilatations différentielles entre la dalle et le pavage : d'une part sous l'effet de l'ensoleillement le pavage s'échauffe plus vite que la dalle qui est protégée par le pavage et de plus refroidie par le volume intérieur ; en se dilatant le pavage vient pousser sur les dalles en granite des trottoirs qui transmettent cette poussée aux limons. Les murs latéraux étant retenus par la dalle ne peuvent suivre le mouvement des limons : il y a donc glissement des limons vers l'extérieur. D'autre part il y a une différence de dilatation entre les trottoirs, en granite, et les limons, en calcaire, du fait de la différence entre le coefficient de dilatation du granite (de  $6 \text{ à } 9 \times 10^{-6}$ ) et celui du calcaire (de  $2 \text{ à } 6 \times 10^{-6}$ ), qui accentue légèrement la poussée des trottoirs sur les limons.

D'une manière générale ces mesures ont permis de constater une corrélation systématique et précise entre les déformations et les variations quotidiennes de température. Un exemple en est donné par la figure 11. Les mesures ayant confirmé le diagnostic, il a été décidé de créer un joint de dilatation entre les limons et les trottoirs, pour empêcher la transmission des poussées. Les mesures faites après l'ouverture d'un premier joint dans la partie instrumentée ont permis de valider l'efficacité de cette disposition. □
