# *Saint Nicolas apaisant la tempête*

## Un étonnant cycle de peintures médiévales

**Située sur les hauteurs de l'île d'Yeu, visible depuis la mer, l'église Saint-Sauveur est un repère pour les marins. En 2013, un ensemble important de peintures murales médiévales y est découvert dans le chœur et l'absidiole sud.**

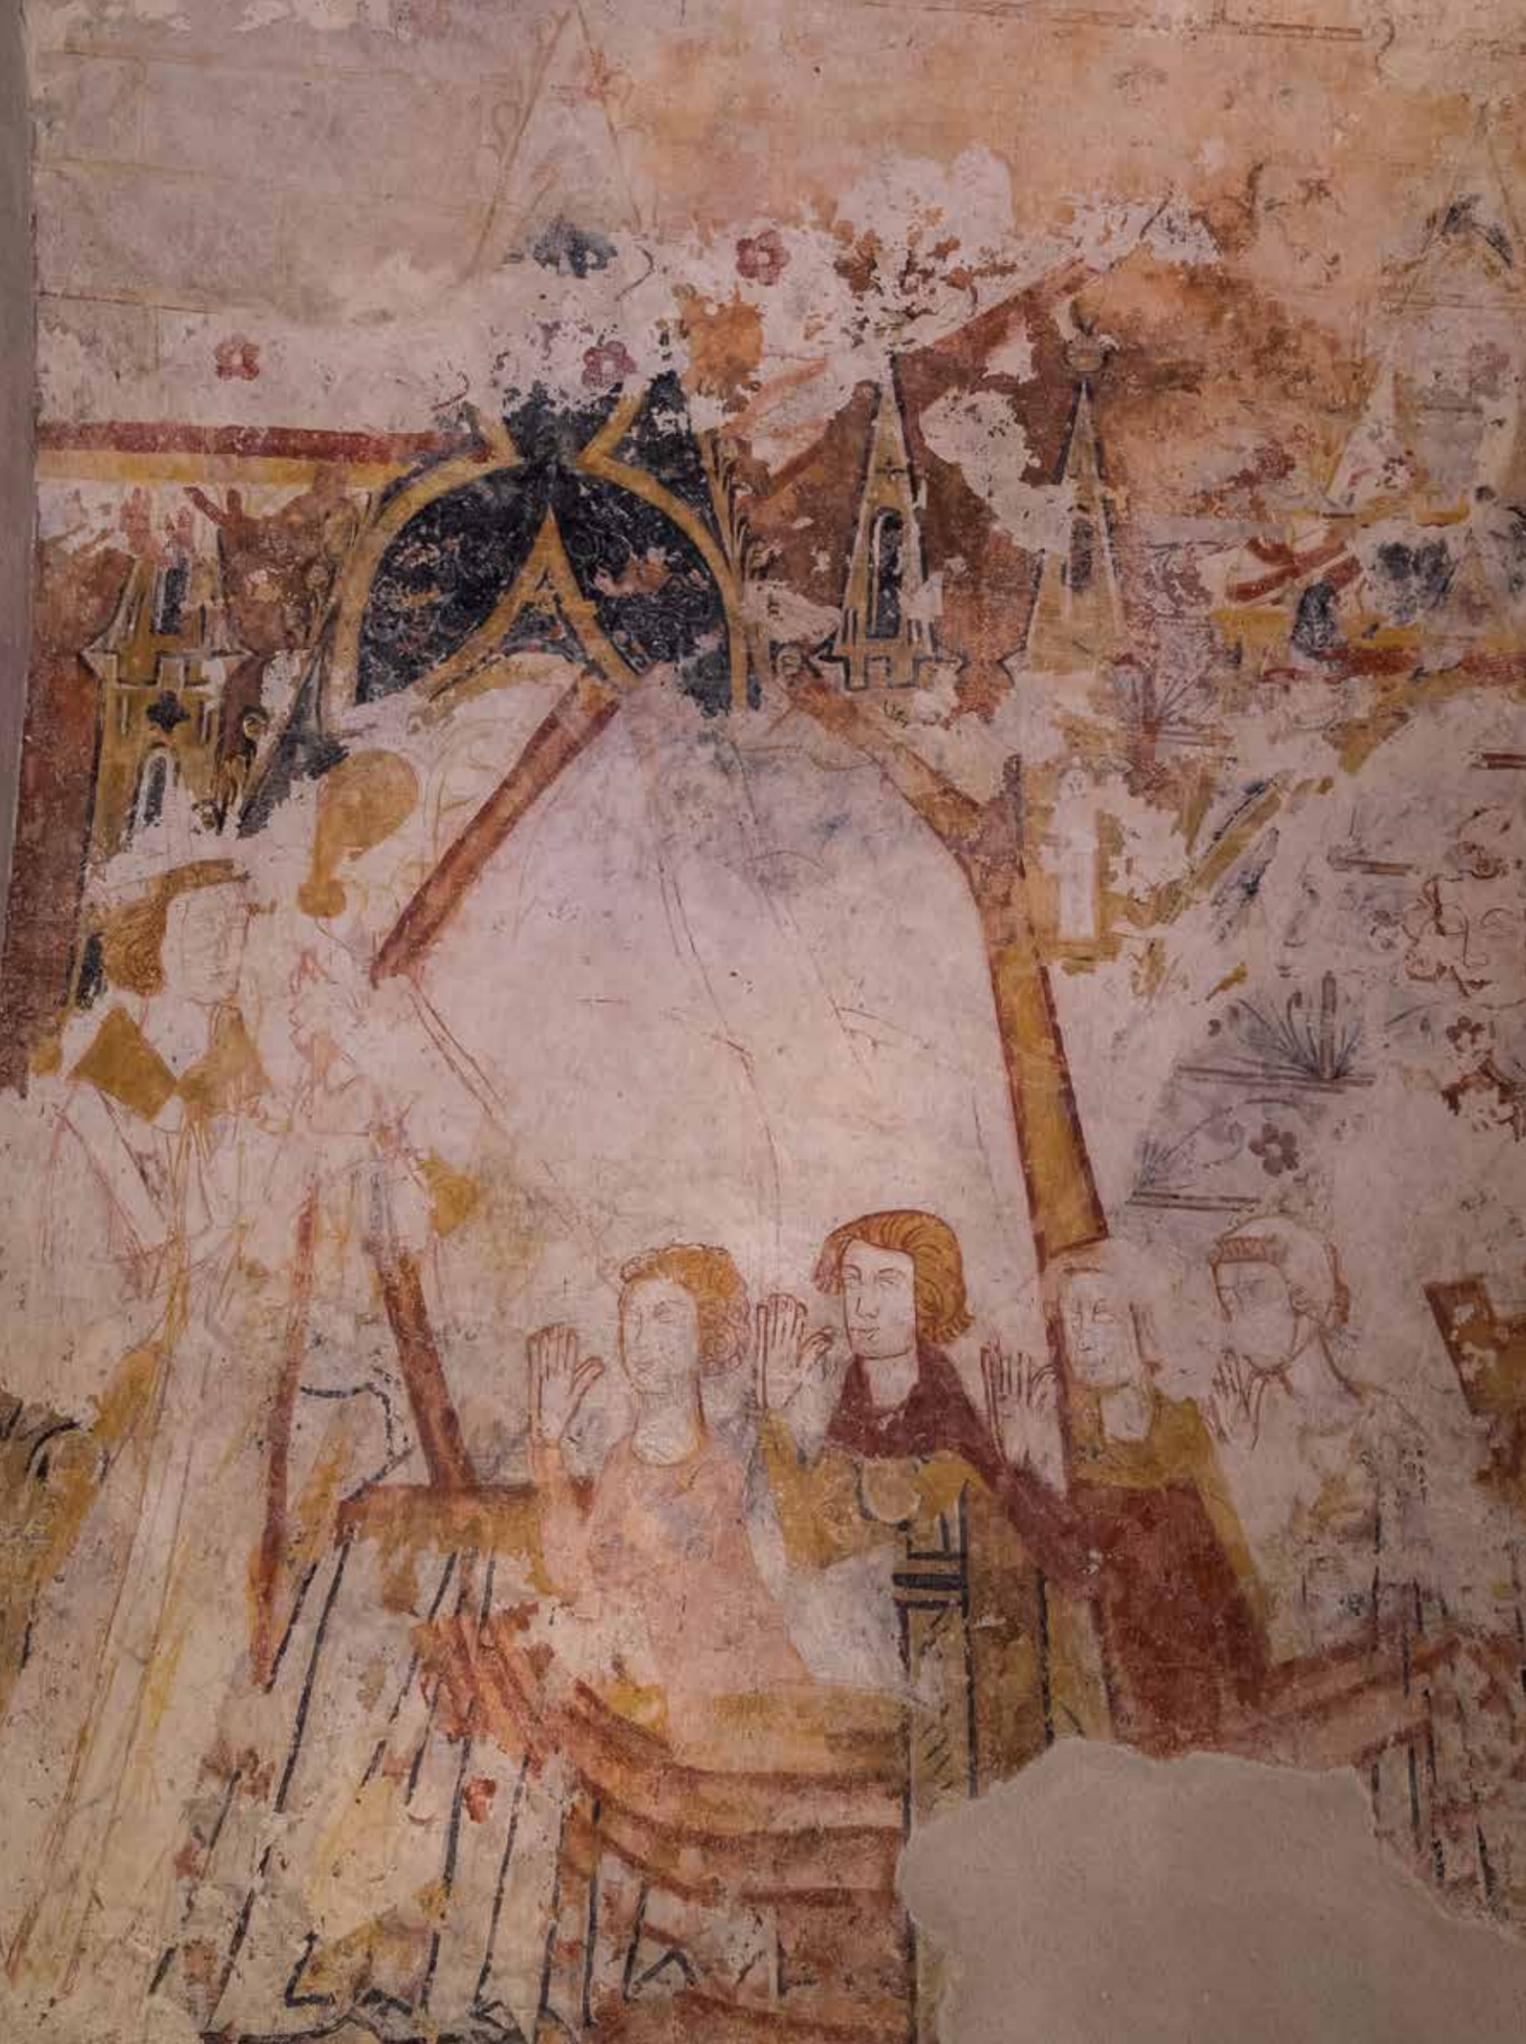
← La voûte, côté sud : *Saint Nicolas apaisant la tempête*. Dans la partie supérieure apparaît un décor architecturé, plus ancien.

Le miracle représenté du côté sud, où l'on voit saint Nicolas apaiser une tempête, résonne particulièrement avec le lieu, dont le clocher servait d'amer pour les marins. La scène est fidèle à son iconographie traditionnelle : le saint est représenté debout, vêtu en évêque et tenant la crosse, symbole de sa dignité. Quatre personnages, deux hommes et deux femmes, sont présents dans un bateau dont on aperçoit les voiles, figurées au trait sur le fond blanc cassé. En pleine tempête, alors que leur mât a cassé, en prière (les bras levés), ils invoquent la protection du saint qui leur apparaît<sup>5</sup>. Cette scène est très populaire et fréquemment représentée dans l'histoire de l'art, du Moyen Âge au XIX<sup>e</sup> siècle : le saint y est présenté tantôt aidant les marins en détresse sur leur bateau (verrière de la *Vie de saint Nicolas*, XVI<sup>e</sup> siècle, église paroissiale de

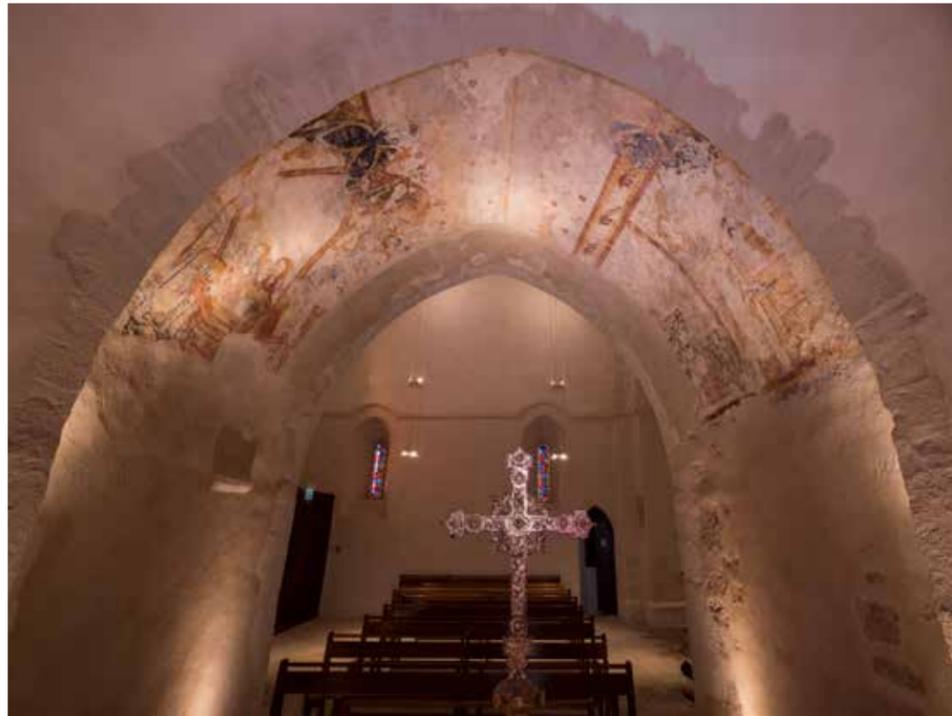
Vue d'ensemble de l'absidiole sud.

Après cette première phase d'étude, le dégagement complet des décors de l'absidiole sud est décidé, une partie de la voûte étant déjà partiellement mise au jour. Le chœur ne sera pas traité lors de ce chantier, limité à l'absidiole sud et confié à l'entreprise ARCOA.

Le chantier se déroule en deux phases. Dans un premier temps, les enduits et badigeons superficiels sont supprimés avec minutie sur l'ensemble de la voûte<sup>3</sup>. Les restaurateurs devaient interrompre les dégagements dès qu'un décor apparaîtrait, quel qu'il soit, afin d'avoir une vue d'ensemble des décors peints dégagés et de leur état de conservation (lacunes, lisibilité, stabilité...) avant de prendre une décision de restauration (dégagement éventuel d'une partie d'un décor sous-jacent si les vestiges du décor superficiel sont trop lacunaires, réintégrations ponctuelles, retouches...).

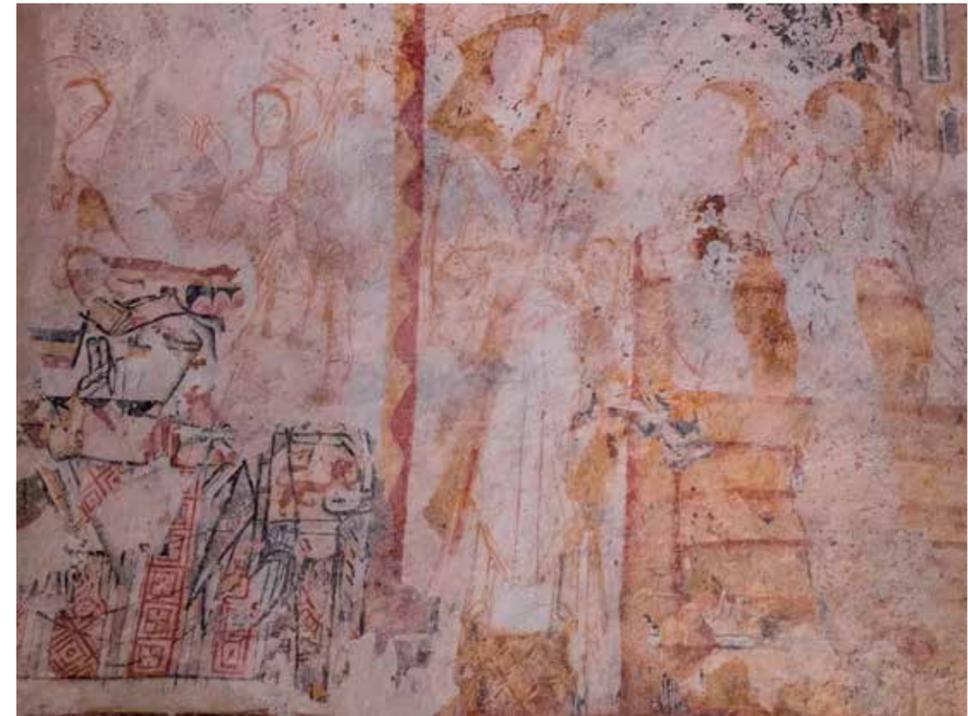
La voûte, côté nord : saint Nicolas dote trois jeunes filles pauvres, à gauche, et saint Nicolas ressuscite les enfants, à droite.

occupe plus des deux tiers des élévations. Plus tardif, il pourrait être rattaché à la fin du Moyen Âge (XV<sup>e</sup> siècle). Il relate la vie de saint Nicolas de Myre<sup>4</sup>, qui a donné son vocable à la chapelle où un autel dédié à ce saint est évoqué dans les sources. Ce cycle se décompose en trois épisodes séparés par un décor ornemental rouge et jaune et, en partie haute, un semis de fleurettes.

Même si leur conservation les rend moins lisibles que la grande scène côté sud, les deux autres scènes, côté nord, ont été identifiées comme deux miracles du saint, toujours représenté de la même façon, vêtu en évêque : saint Nicolas dote trois jeunes filles pauvres et saint Nicolas ressuscite des enfants.
